BMW  
Financial Services

Wear & Tear

# GUIDE TIL TILBAGELEVERING AF LEASINGBIL.

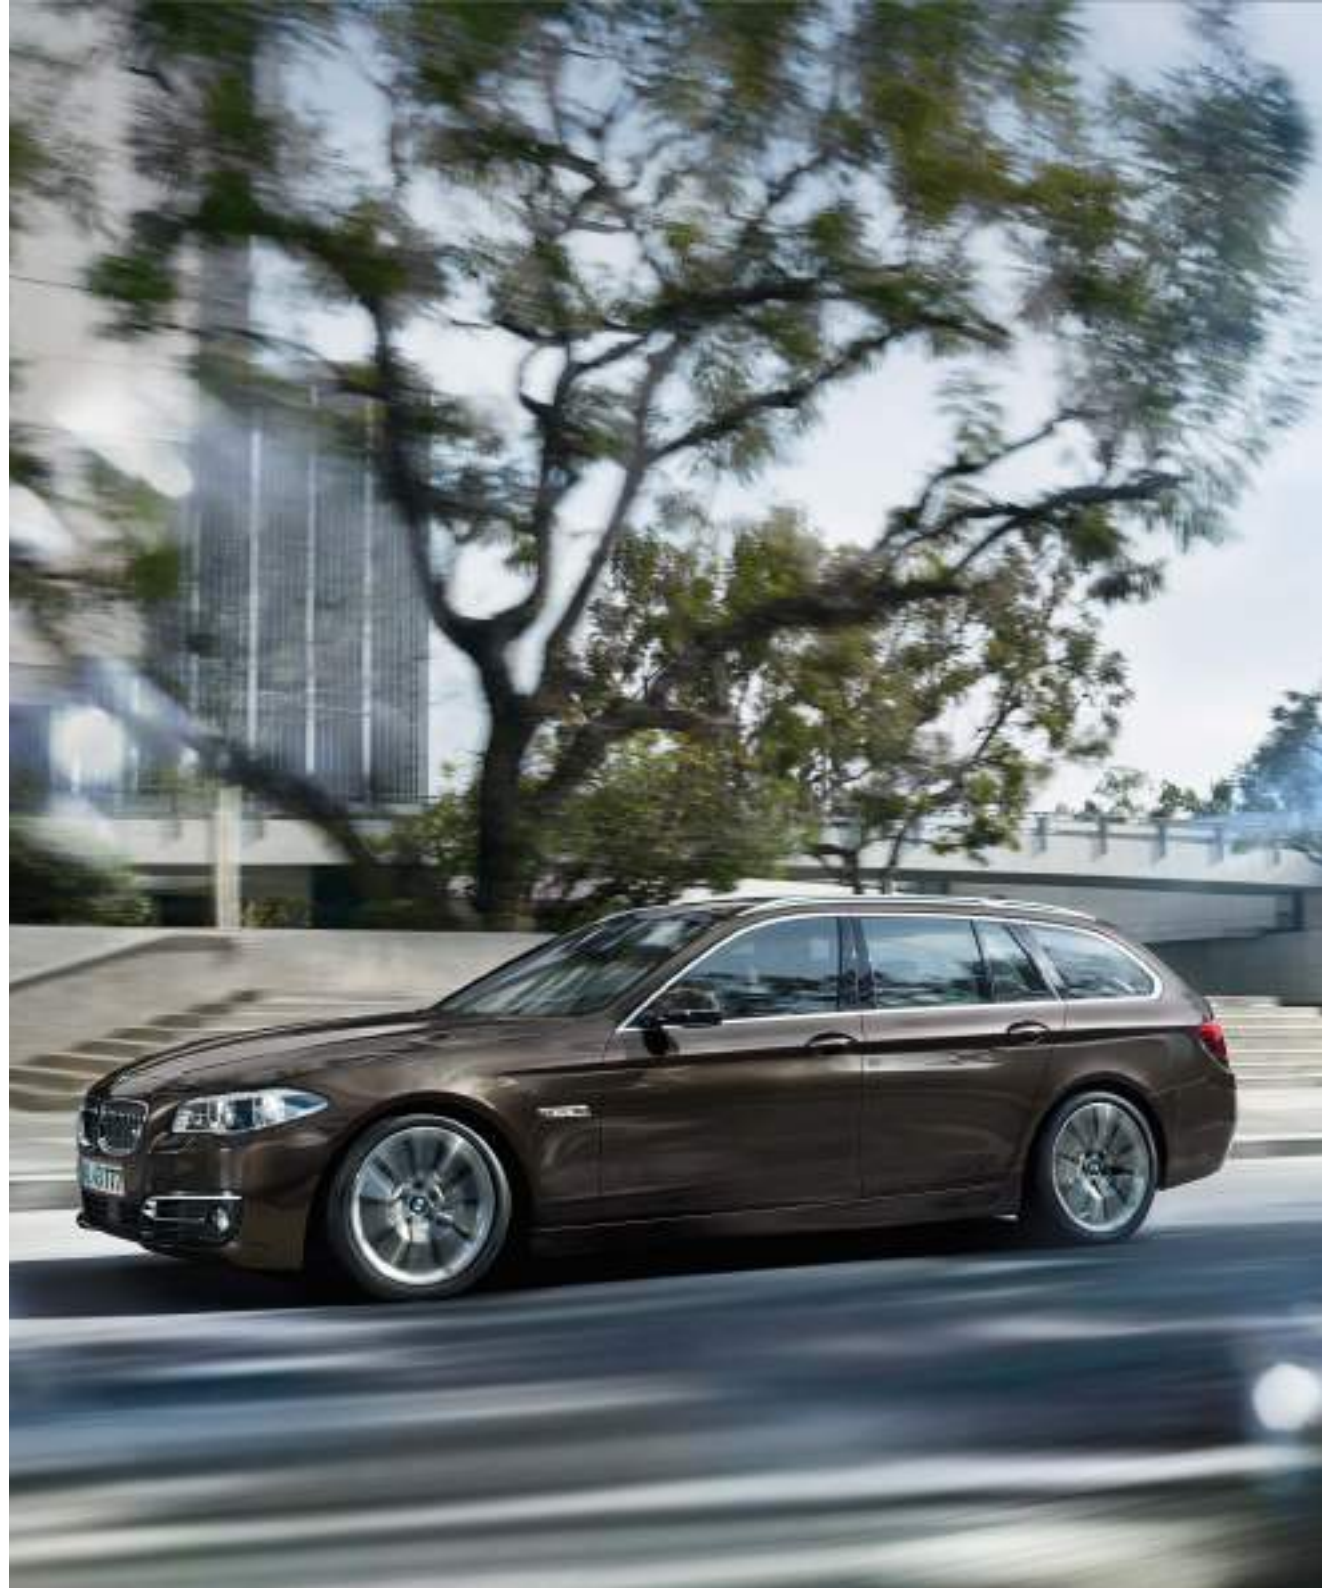
# KARROSSERI.

- "Bløde" buler, som ikke kræver nylakering – i den øvre del af karrosseriet op til  $\varnothing$  10 mm, i den nedre del op til  $\varnothing$  30 mm (maks. to buler per del)
- Udførte reparationer, som ikke er synlige fra den angivne vurderingsafstand

- "Bløde" buler større end  $\varnothing$  10 mm (i den nedre del af karrosseriet større end  $\varnothing$  30 mm), skarpe buler eller buler, der kræver nylakering
- Usagkyndigt udførte reparationer
- Udspartlinger med en tykkelse på mere end 1 mm
- Gamle skader af enhver art

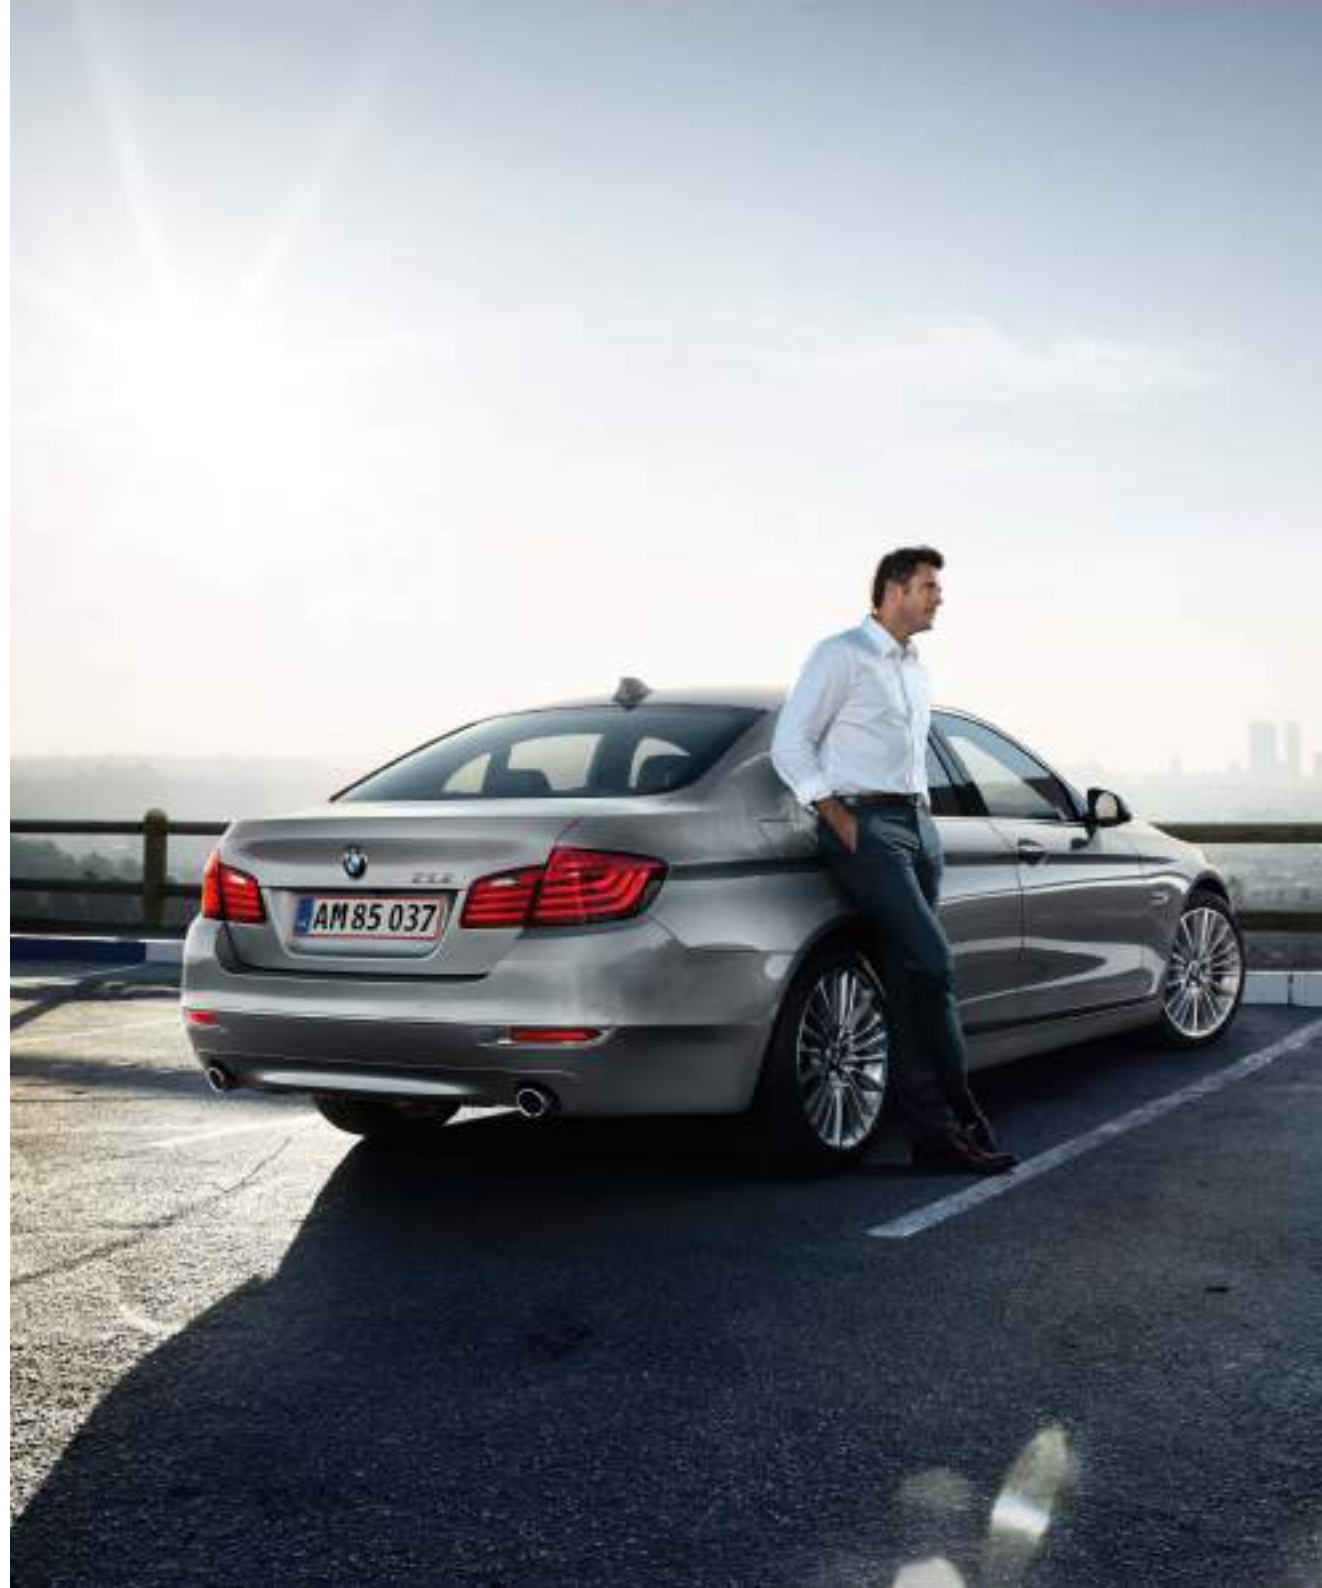
# KOFANGERE / SIDEPANELER.

- Små ridser eller mindre lakafskrabninger (normalt i hjørneområdet), som ikke trænger gennem til grundmaterialet og hvis længde er under 100 mm
- Små ridser eller mindre lakafskrabninger (normalt i hjørneområdet), som trænger gennem til grundmaterialet og hvis længde er under 20 mm
- Mindre afskrabninger eller tryk i gummilister, som hverken påvirker soliditeten eller den optiske fremtoning negativt
- En mindre bule (under  $\varnothing$  30 mm uden lakskade) pr. komponent

- Brud eller revner
- Deformationer, som ses fra den angivne vurderingsafstand eller som medfører, at en given del ikke sidder perfekt
- Deformationer af kofangerkerne eller-beslag
- Skrammer eller tryk i gummilister, som påvirker soliditeten og/eller den optiske fremtoning negativt

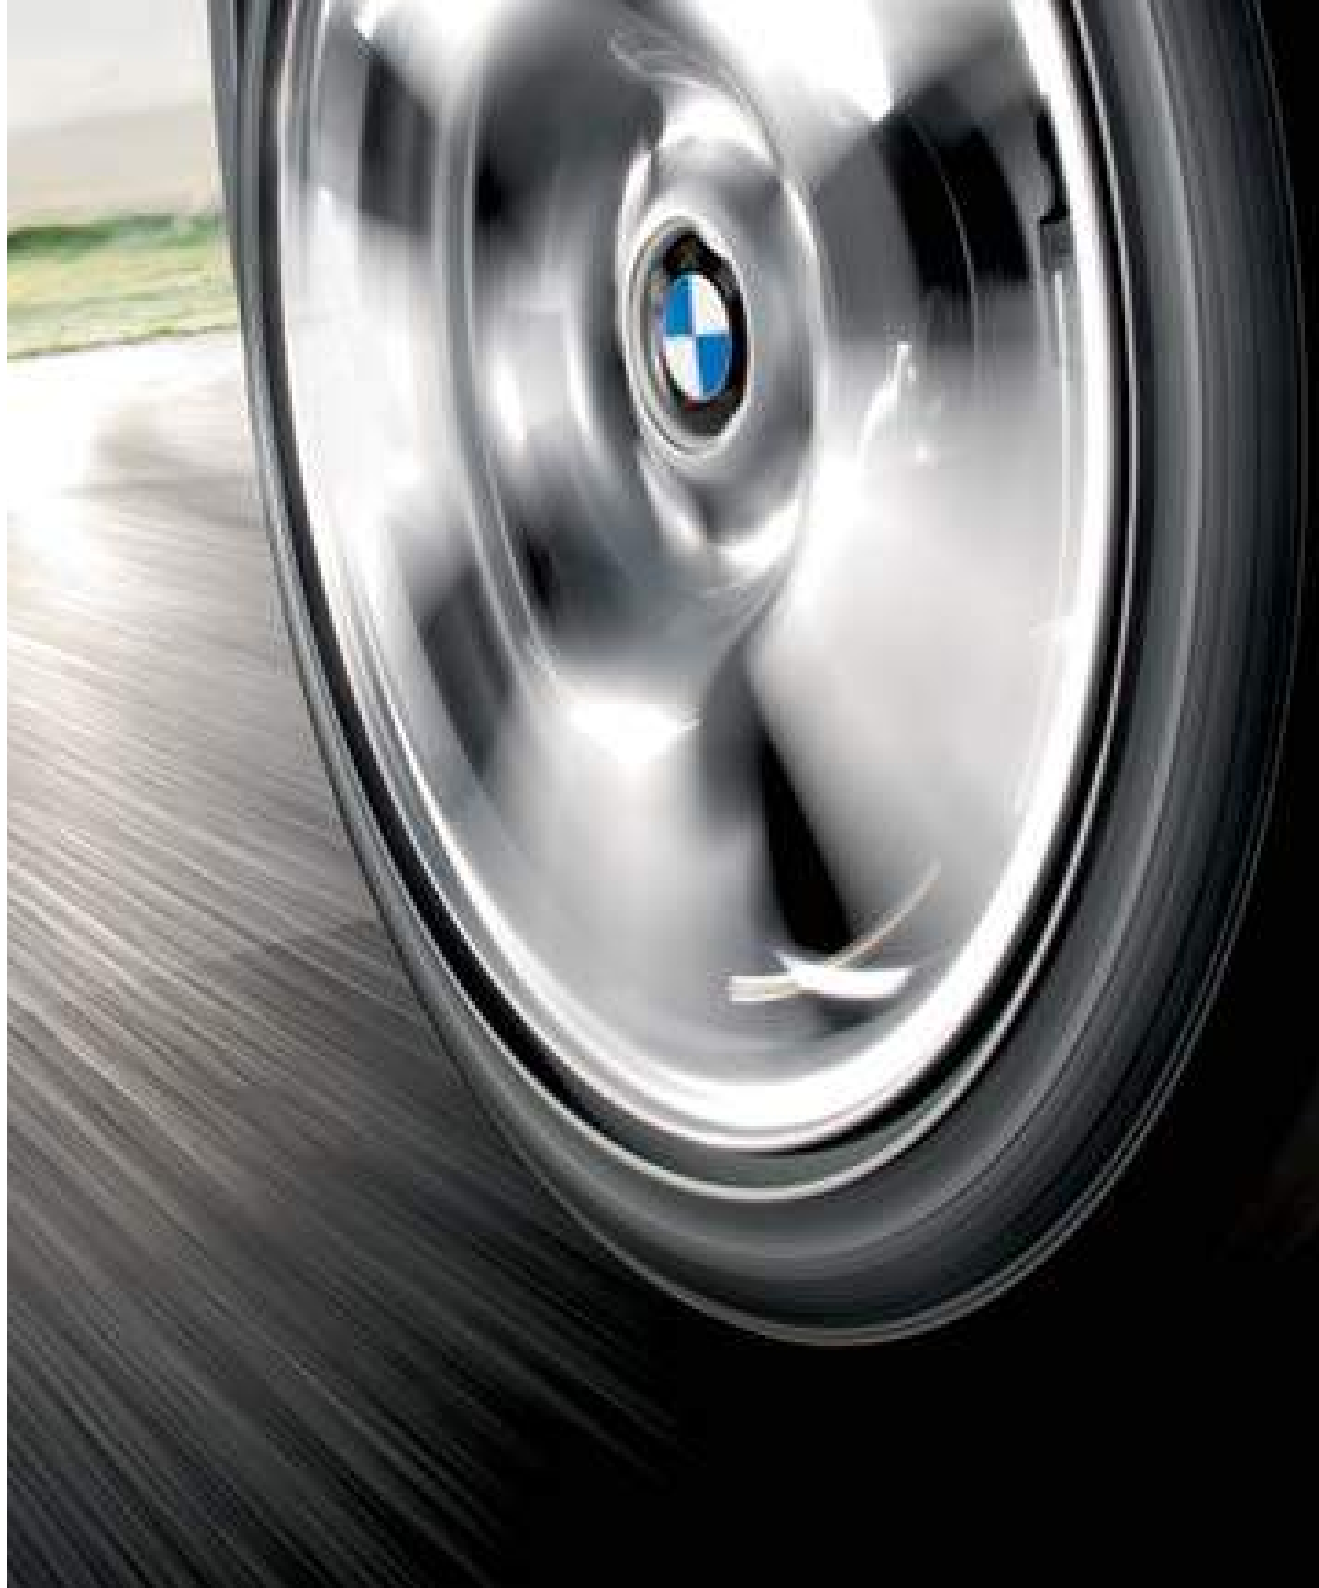
# DÆK / FÆLGE / HJULKAPSLER.

- Resterende mønsterdybde på mere end: 1,6 mm for sommerdæk, vinter- og helårsdæk
- Mindre slidspor på siden af dækket
- Små overfladiske ridser og skrammer på fælgkanten op til 50 mm i længden
- Begyndende rustdannelse (fx på grund af vejsalt)
- Skrammer på hjulkapsler med en længde på under 100 mm
- Bilen er monteret med sommerdæk
- Bilen er monteret med vinterdæk, sommerdæk følger med
- En mindre bule (under  $\varnothing$  30 mm uden lakskade) pr. komponent

- Resterende mønsterdybde på mindre end: 1,6 mm for sommerdæk, vinter- og helårsdæk
- Uensartet slid af dækmønster (kræver sporing)
- Flade punkter, savtakker osv., revner eller snit i dækkene
- Tydeligt materialeslid på dæksider eller fælge
- Revner, deformationer osv. på fælge
- Brud eller revner på hjulkapsler
- Manglende eller uoriginale hjulkapsler
- Bilen er monteret med vinterdæk uden medfølgende sommerdæk

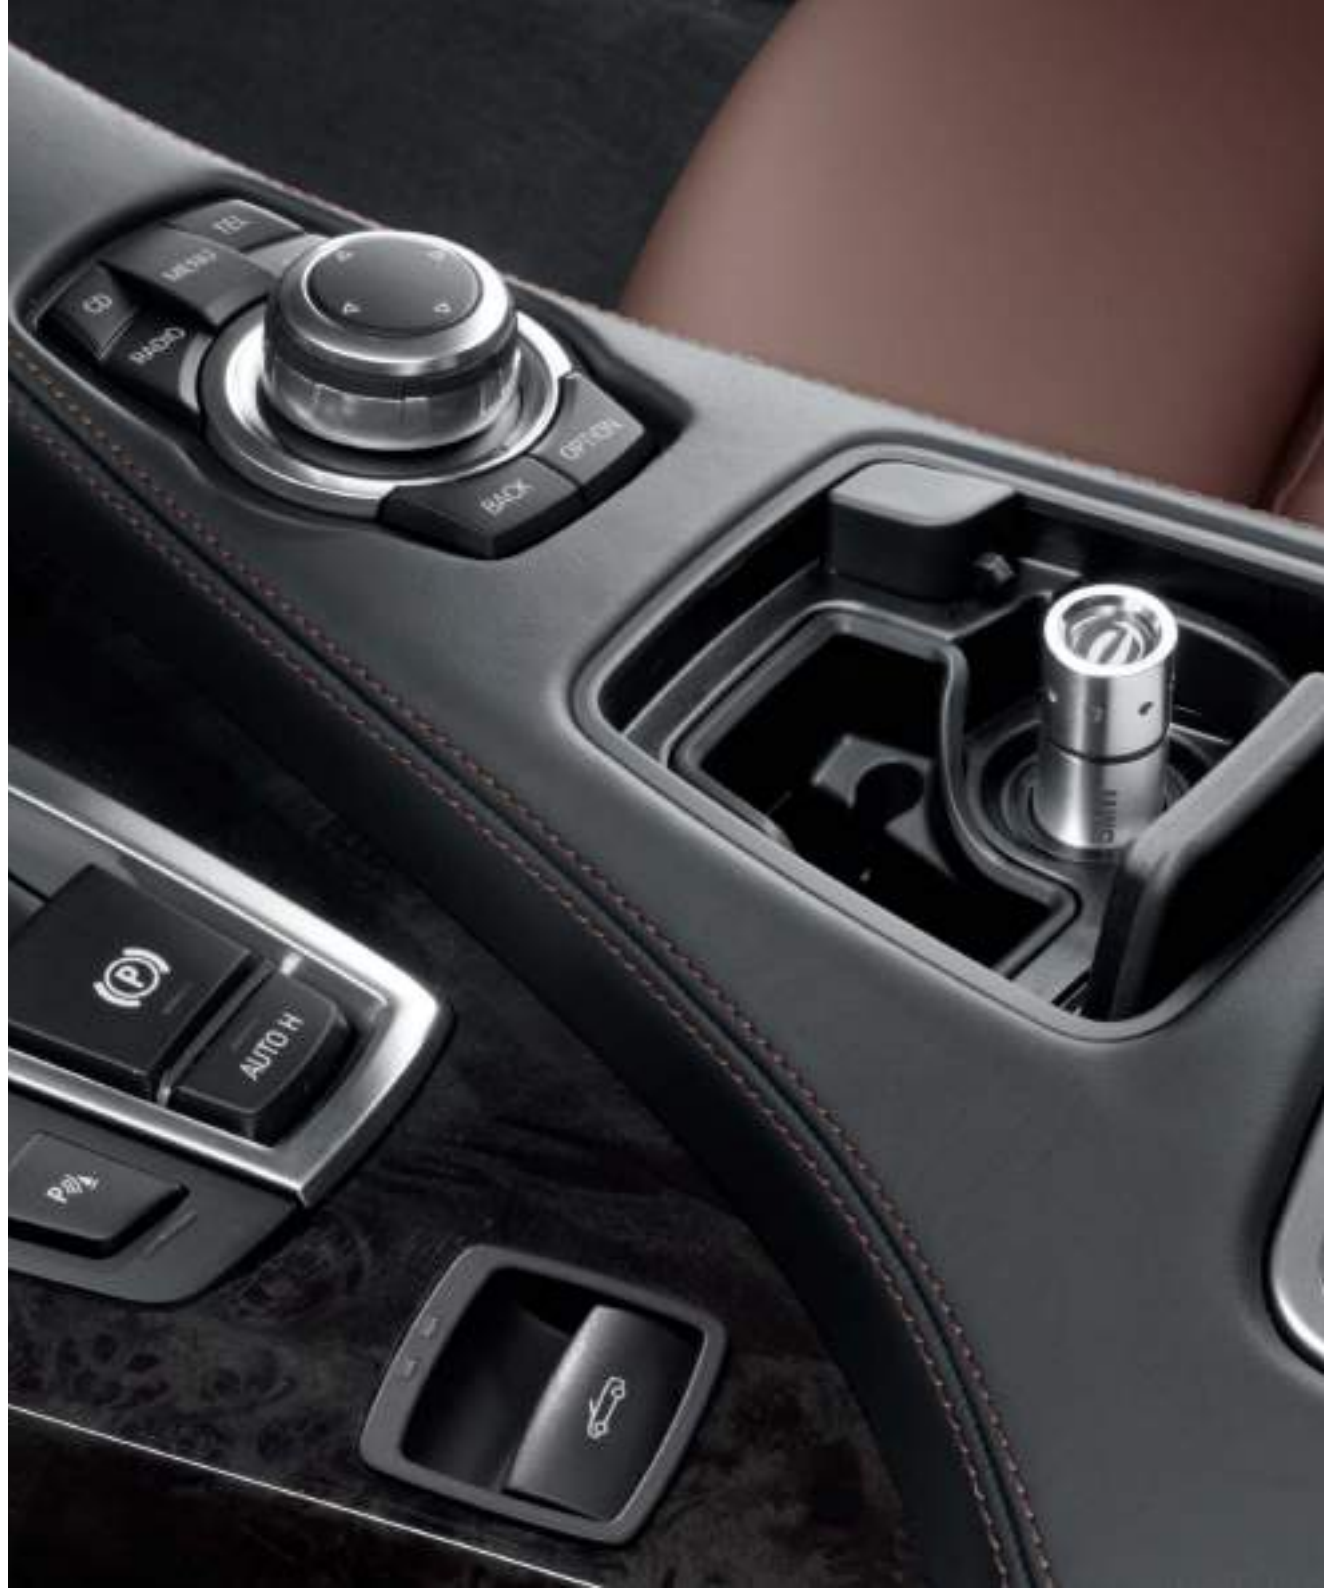
# SKADER FORÅRSAGET AF EFTERMONTERET UDSTYR.

- Små borehuller, som ikke befinder sig i førerens hhv. passagerernes synsfelt, fx på undersiden af instrumentpanelet

- Ændringer på bilen, som ikke gør det muligt at genskabe den i original stand, fx ikke lukkede borehuller i karrosseridele
- Borehuller i førerens hhv. passagerernes synsfelt, fx i instrumentpanelet, midterkonsollen, dørbeklædninger osv.
- Store huller, som fx opstår ved montering af højtalere i dørbeklædningen eller „hattehylden“
- Skader forårsaget af selvkøbende mærkater eller ved fjernelse heraf
